# Evénement significatif niveau 2 INES

Tenue au séisme des systèmes auxiliaires des diesels de secours

CLIS Fessenheim – 28 novembre 2017

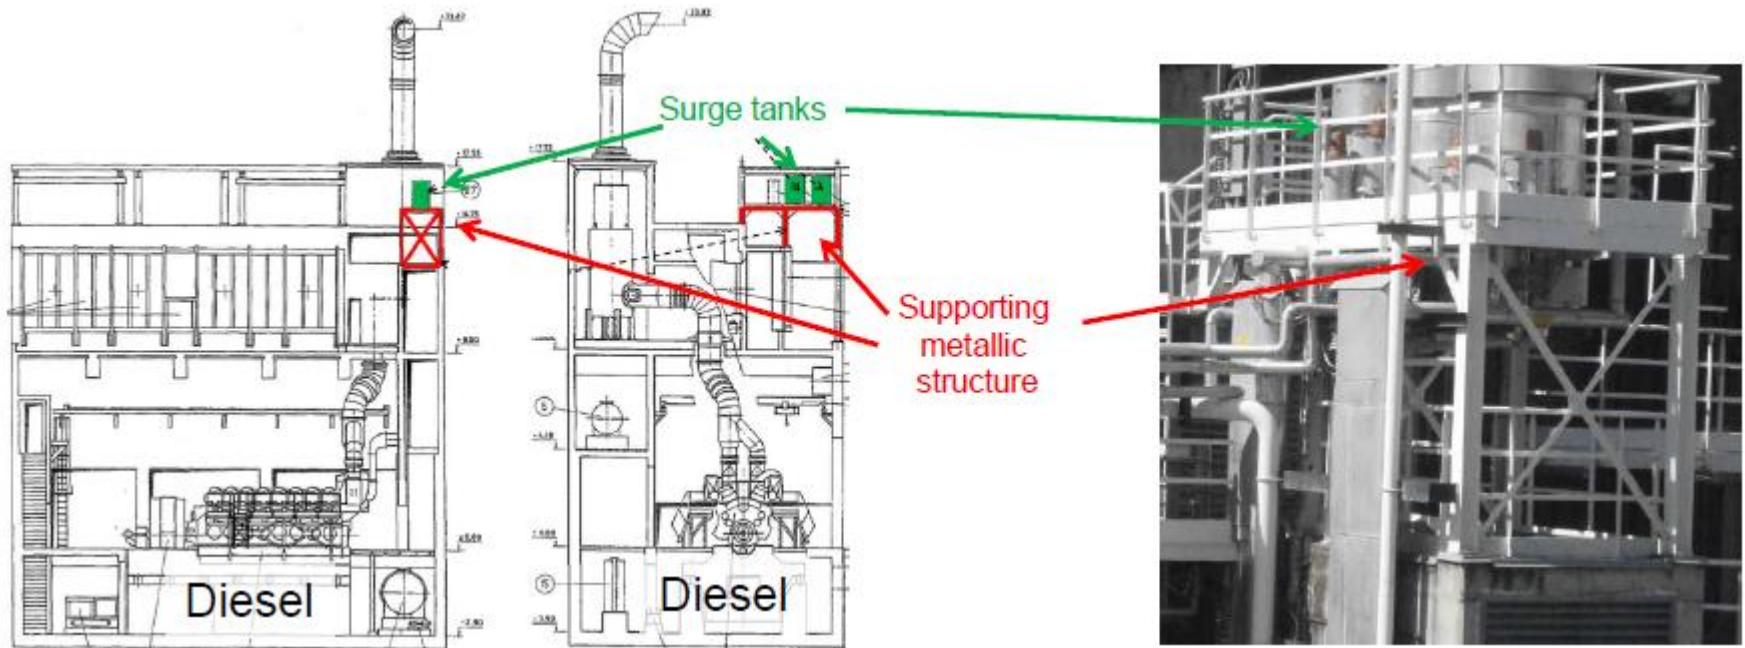
- Mars 2017** : arrêt pour rechargement du réacteur 2 de la centrale de Golfech → identification d'une non-conformité potentielle d'un ancrage de vase d'expansion d'un diesel lors d'une inspection locale préalable à la mise en œuvre du programme de maintenance périodique des ancrages.
